## חוות דעת של מומחה – בירור נסיבות תאונת חשמול – 17.12.2020

בתאריך 17.12.2020 אירעה תאונה של חשמול עמוד רשת עילית מס' 2507 המזינה עמוד תאורה ברחוב האילנות פינת רחוב הצבעוני ביישוב כפר מעש. עקב תקלה, הופיע מתח על עמוד הרשת הנ"ל ועל גדר היקפית של השכן המתגורר סמוך לעמוד. לטענת השכן, נראו ניצוצות של אש מהגדר הצמודה לעמוד הרשת בזמן התקלה. חברת החשמל הוזעקה למקום, חתכה את המוליכים המזינים את גוף התאורה המותקן על העמוד הנ"ל והחשמול הפסיק. למרבה המזל לא היו נפגעים באירוע זה. נתבקשתי לתת את חוות דעתי על מצב מתקן החשמל הכולל את המרכזייה המזינה ומוליכי הרשת בכלל ועל עמוד מס' 2507 והתקנת גוף התאורה בפרט תוך מתן דגש על ההיבט הבטיחותי (הארקות, הגנה בפני חשמול וכו') וכן לחקור את נסיבות האירוע.

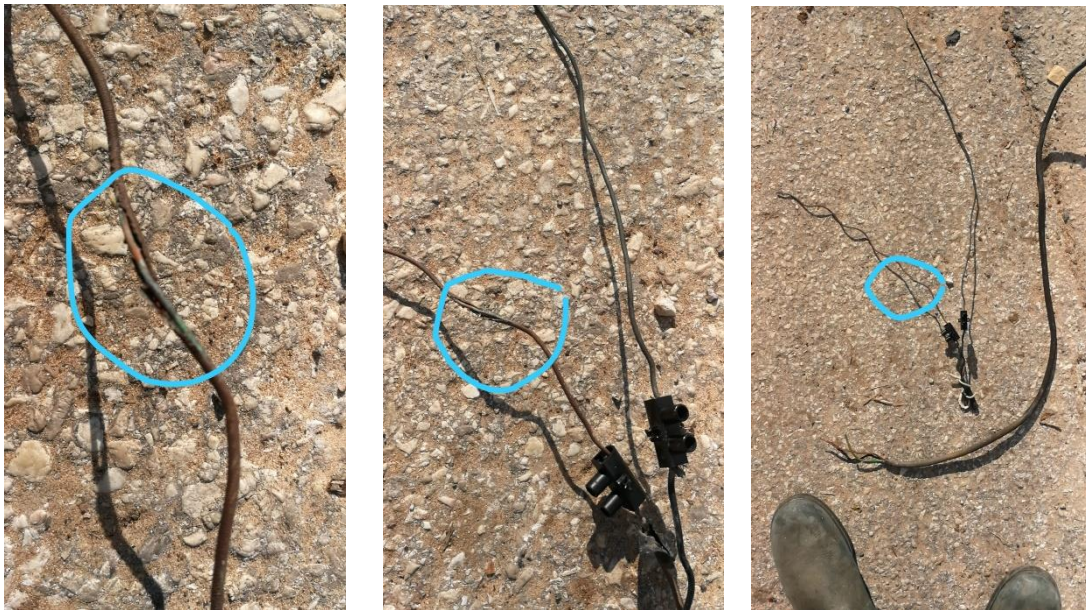
ביקרתי ביישוב הנ"ל בתאריך 23.12.2020 וביצעתי בדיקות ויזואליות וחשמליות בנוכחות מהנדס חשמל מטעם חברת אלקטרה, מר אלעד ניקחה. להלן ממצאי הבדיקה. עמוד חשמל מס' 2507 הינו עמוד מתכתי, עליו מותקן גוף תאורת רחוב מסוג LED המוזן מהעמוד ונשלט ממרכזיית תאורה. העמוד משמש גם כחלק מרשת חלוקת מתח נמוך לבתי המגורים וכולל מבודדים ו-5 מוליכים חשופים – שלוש פאזות ומוליך אפס + פאזה לפיקוד תאורה. גוף התאורה מוזן מקופסה מבודדת הכוללת מא"ז דו קוטבי לזרם נקוב של 10A ומותקנת על זרוע העמוד. כבל ההזנה לקופסה מתחבר למוליכי הרשת החשופים באמצעות מהדקים. מבדיקה ויזואלית ראשונית נראה כי כבל ההזנה לקופסה הוחלף בכבל חדש מסוג XLPE. הכבל הישן נמצא חתוך בסמוך לעמוד התאורה ועליו סימני חריכה וכן קטעים שבהם הבידוד של מוליך הפאזה חסר. ככל הנראה בידוד מוליכי הכבל נפגעו כתוצאה מקרינת UV, הגידים החשופים נגעו בעמוד המתכתי וגרמו להופעת מתח מסוכן על גוף העמוד ועל פני הגדר הצמודה לו, המחוברת באמצעות חוטי ברזל חשופים לעמוד.

### 1. סימני חריכה ופגיעה בבידוד בכבל ההזנה הישן

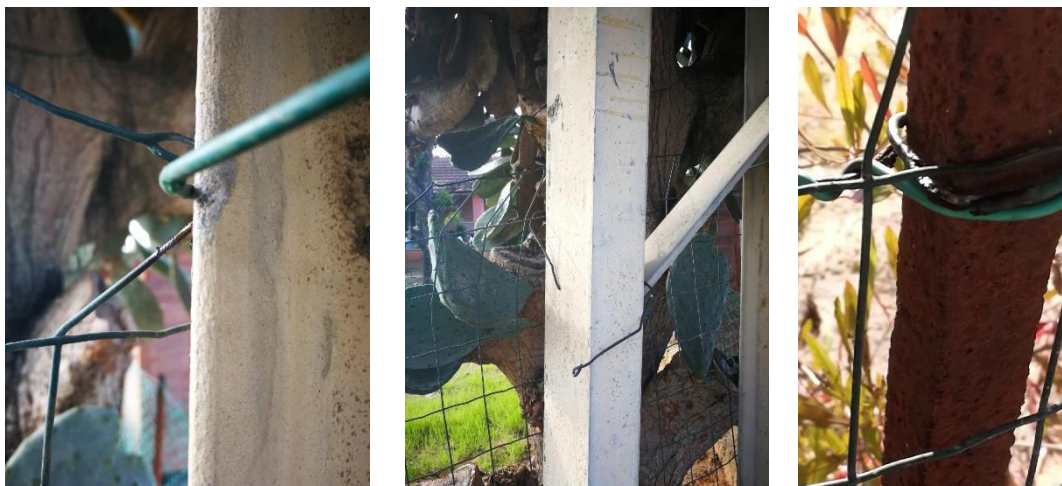
### 2. סימני חריכה וחיבור בין גדר שכן לעמוד רשת

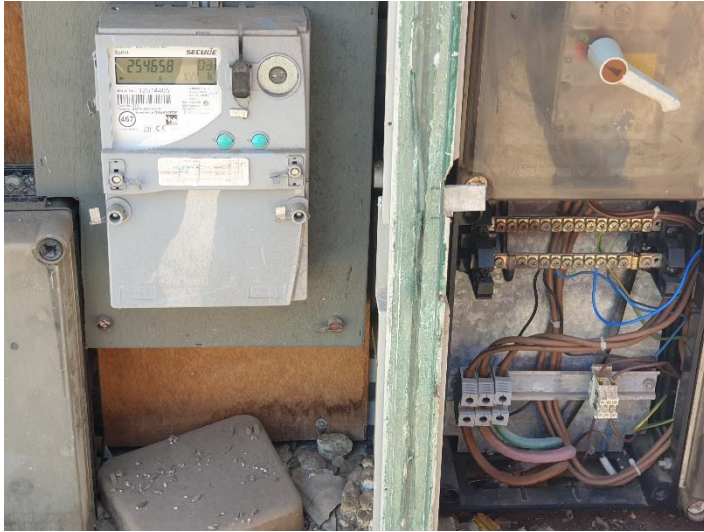
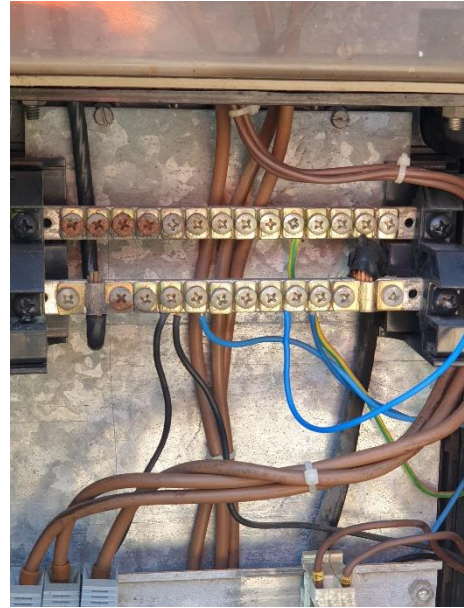
בבדיקה ראשונית נמצא כי **אין כלל אלקטרודה מקומית ואין כלל הארקה למרכזיית התאורה.**

**3. חוסר בהארקה במרכזיית התאורה**

1. יש לפנות לחברת החשמל שבאחריותה שנאי החלוקה ולבקש שיבצעו תיקון להארקת השיטה של שנאי החלוקה. העניין דחוף!
2. יש להתקין אלקטרודה מקומית למרכזיית התאורה ולחברה לפס הארקות במרכזייה!
3. יש להקפיד על ביצוע בדיקות תקופתיות של מרכזיות התאורה ולשמור תיעוד של התוצאות!
4. לאחר ביצוע התיקון הנ"ל, יש לבצע בדיקת עכבת לולאת התקלה במרכזייה ובעמוד אחרון לפחות כדי לוודא שערך עכבת הלולאה תואם לנדרש בתקנות החשמל.

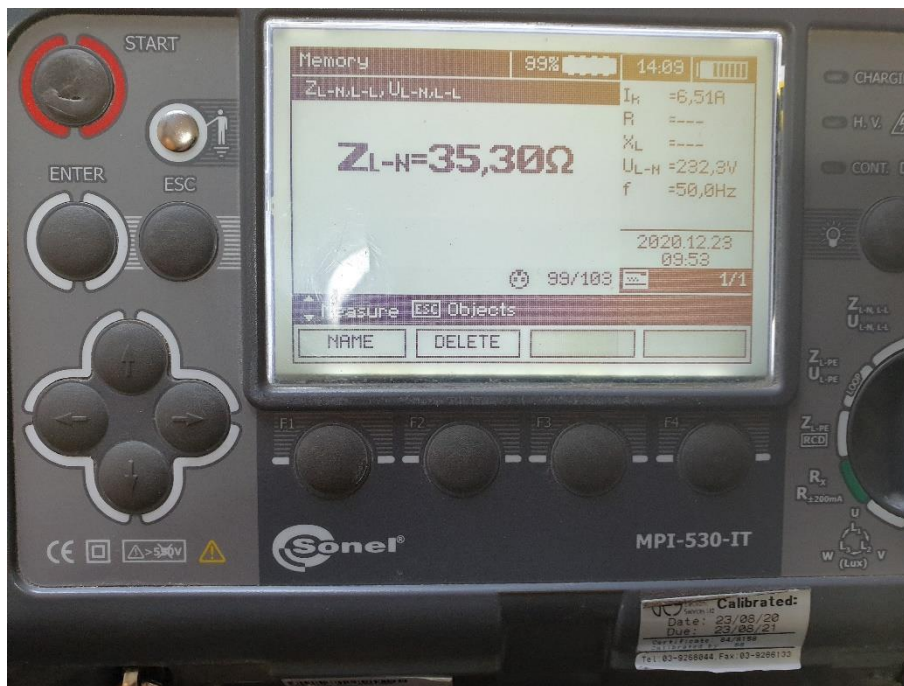
**מא"ז לזרם נקוב של 10A לא יכול לזהות תקלה מסוג זה כשעוצמת זרם התקלה הינו  $6.51A$ !!!**

**הערך המרבי המתאים למבטח זה הינו  $3.48\Omega$ . התוצאה שהתקבלה גדולה פי 10 מהערך המירבי!**

**4. ערך עכבת לולאת התקלה זרם קצר צפוי שנמדדו בעמוד 2507**
